**Производственные
и эксплуатационные
дефекты шин
и их описания**

**Правила подачи
рекламации**

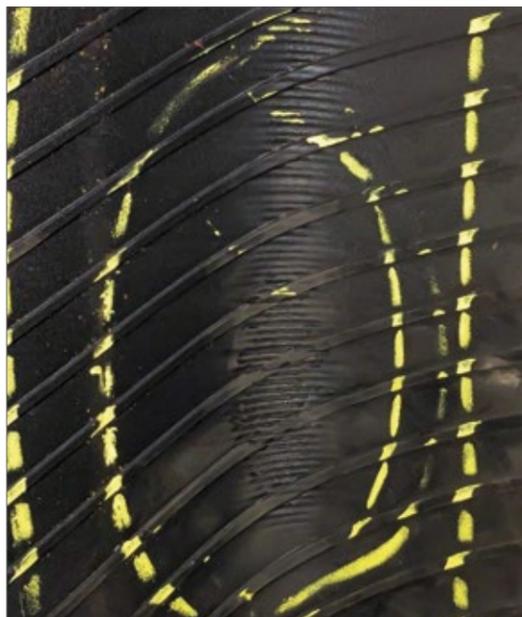
1. Выступ нитей по гермослою

- выступ (просвечивание) нитей корда из-под гермослоя, обнажающийся локально, чаще всего появляются на внутренней плечевой области. Также за счёт данного дефекта могут образовываться вздутия на наружной плечевой зоне с возможным последующим взрывом.

Тип дефекта: **Производственный.**

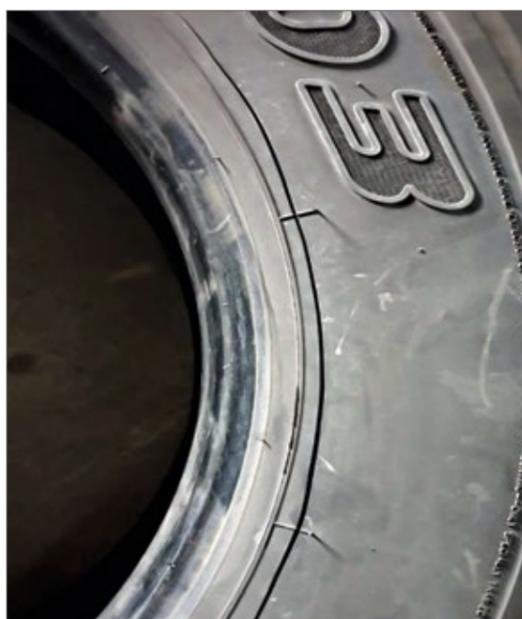
2. Расслоение по боковине

- расслоения, начинающиеся после перехода от бортового кольца к боковине. Продолговатое расслоение без неровностей и без изломов кордов. В данном случае поврежден только внешний слой резины из-за образования стыка под стенкой резины.

Тип дефекта: **Производственный.**

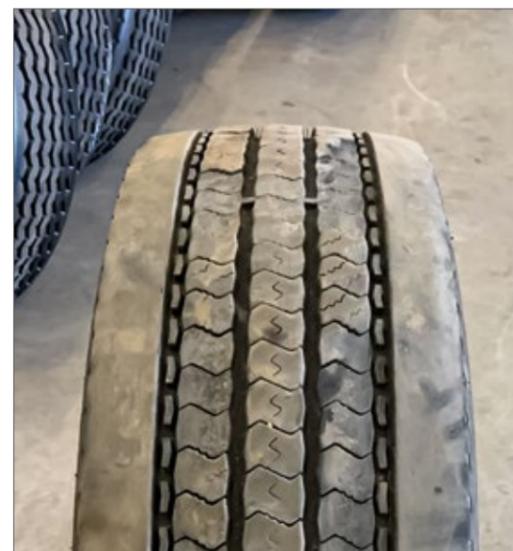
3. Неравномерный износ протектора.

Возможные причины:

- механические проблемы транспортного средства с системой подвески, дисбаланс ступицы, неисправность тормозной системой, центровкой оси и т.д.;
- агрессивный стиль вождения;
- неправильное давление воздуха в шинах;
- дисбаланс комплектного колеса;
- дисбаланс шины.

Тип дефекта: **Производственный / Эксплуатационный.**

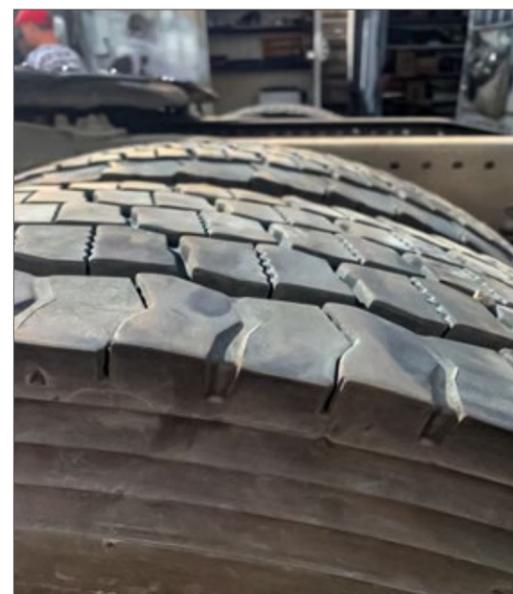
4. Гребенчатый/Пилообразный износ.

Возможные причины:

- грубое вождение, резкое ускорение/замедление транспортного средства;
- особо часто встречается на ведущей оси;
- заниженное внутреннее давление или перегруз;
- асимметрия осей.

Тип дефекта: **Эксплуатационный.**

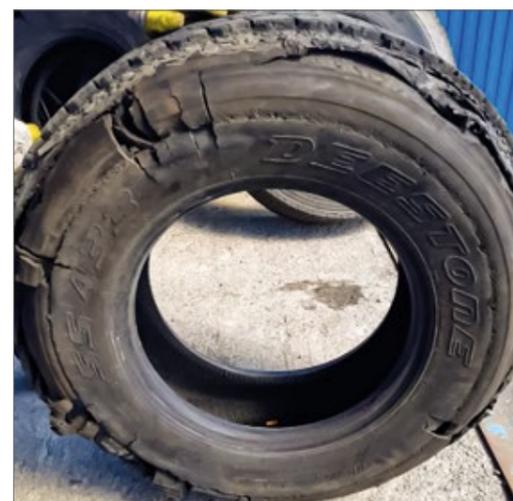
5. Пробег на шине без давления.

Возможные причины:

- шина отработала с потерей давления в результате внезапного прокола или удара. Большое давление на боковые стенки вследствие сильной перегрузки и/или низкого давления.

Тип дефекта: **Эксплуатационный.**

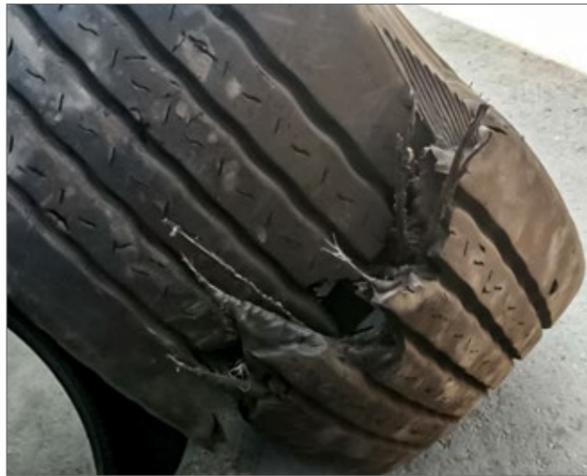
6. Разрыв каркаса

- разрыв каркаса вследствие удара и/или повреждения протектора и/или плечевой зоне прямой.

Тип дефекта: Эксплуатационный.

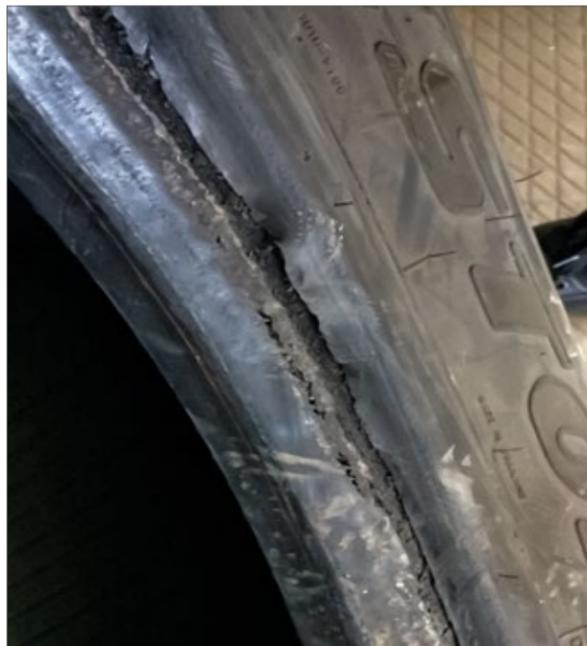
7. Повреждение борта от кромки диска

- обнажение каркаса по бортовой части. Возможно отслоение внешних слоев резины.

Возможные причины:

- несоответствующий размер колесного диска;
- плохое состояние колесного диска;
- перегруз;
- пониженное давление;
- интенсивная теплогенерация из-за неисправности тормозной системы.

Тип дефекта: Эксплуатационный.

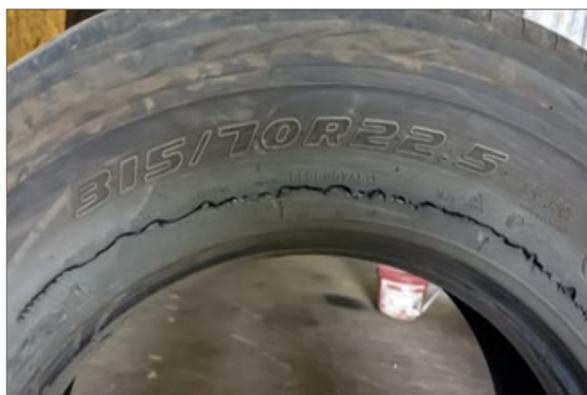
8. Разрушение чейфера

- излом/трещина, идущая по окружности или в локальном месте над бортиком.

Возможные причины:

- несоответствующее внутреннее давление и/или перегруз;
- интенсивная теплогенерация из-за неисправности тормозной системы;
- внезапное внешнее воздействие в результате удара о дорожную неровность, такую как бордюр, яма и т.д.

Тип дефекта: Эксплуатационный.

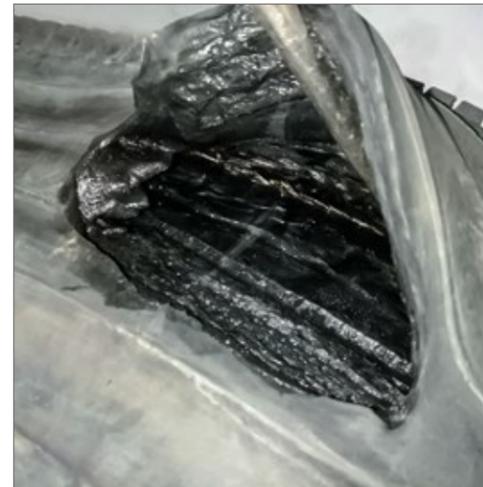
9. Вздутие на боковине

- разделение между компонентами боковой стенки, расслоение гладкое.

Возможные причины:

- порезы/проколы, разрушающие и/или окисляющие компоненты боковой стенки;
- расслоение за счет тепловыделения в результате длительной непрерывной езды;
- усталостное расслоение в результате чрезмерного изгиба боковой стенки за счет деформации, связанной с пониженным давлением и перегрузкой;
- плохое сцепление между компонентами боковой стенки.

Тип дефекта: производственный и/или эксплуатационный.

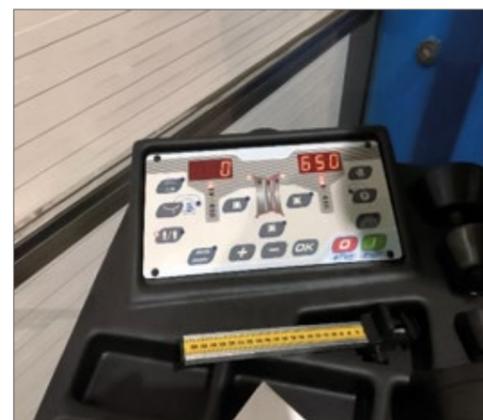
10. Дисбаланс

- вертикальное или боковое движение (колебание или биение).

Возможные причины:

- неравномерное распределение массы шины.

Тип дефекта: производственный и/или эксплуатационный.

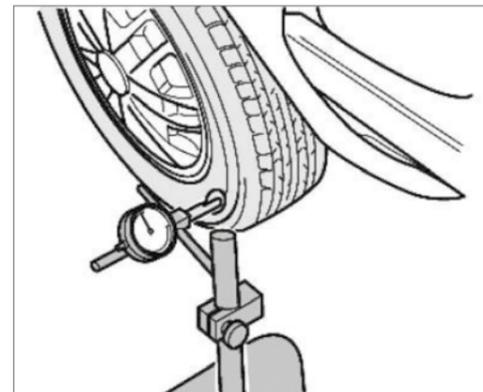
11. Радиальное и боковое биение

- радиальное:

- дефект «вне круга», когда при движении диска, он образует вибрацию и движение вверх/вниз;

- боковое:

- боковое или колебательное движение в правую или левую сторону шины и/или диска.

Возможные причины:

- неравномерность шины в результате неоднородного распределения массы шины;
- неоднородность обода/диска, неправильная посадка автошины на обод;
- деформации шины во время эксплуатации, такие как попадания в яму, езда по грунтовой дороге. Искривление, связанное с деформацией диска.

Тип дефекта: Производственный и/или эксплуатационный.
